## PROTOKOL INSPEKCE VOZIDLA

**Leasingová smlouva:** 6602203967 **Místo inspekce:** Brno Renocar Česká 385

| RZ: | 9AN1154 | Výrobní číslo (VIN): | TMBAJ8NX0PY034134 |

Škoda Octavia 2.0 TDI 110kW Style

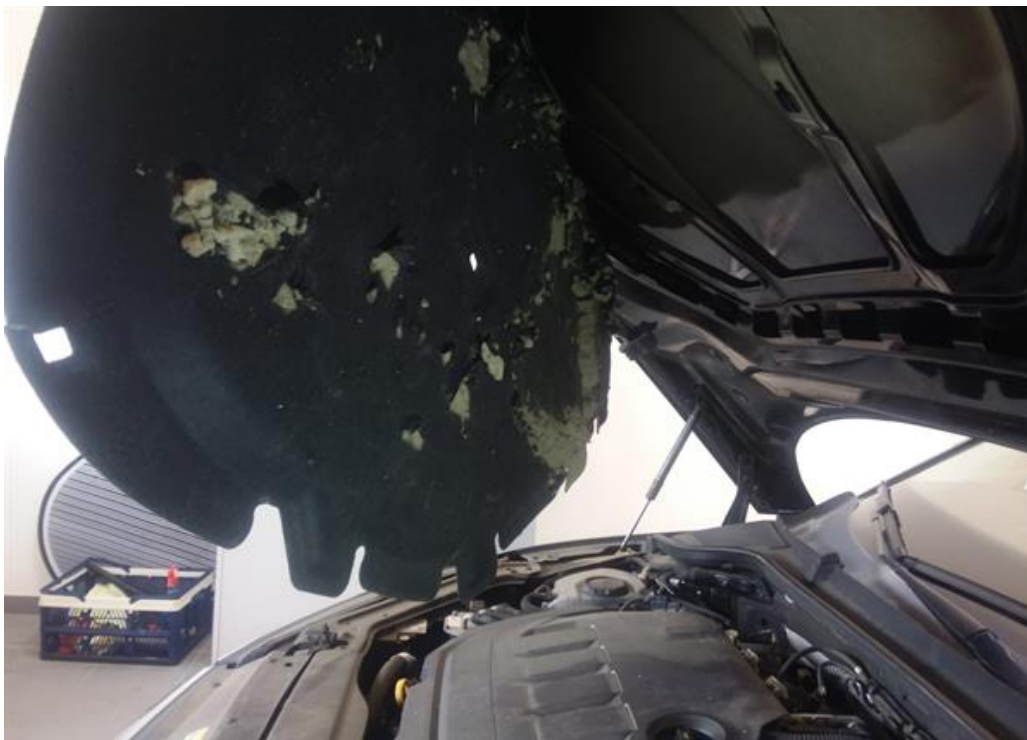
**1**

| Číslo | Část vozu | Prvek vozu | Druh poškození | Způsob opravy | Akcept. | Náklady na opravu |
|---|---|---|---|---|---|---|
| 1 | Motor | Tlumení kapoty motoru | Poškozené | Výměna | | 663,37 Kč |

| Oblast vozu | Exteriér | Druh poškození | Poškozené |
| Část vozu | Motor | Způsob opravy | Výměna |
| Prvek vozu | Tlumení kapoty motoru | Akceptovatelnost | Neakceptovatelné |
| | | Náklady na opravu | 663,37 Kč |

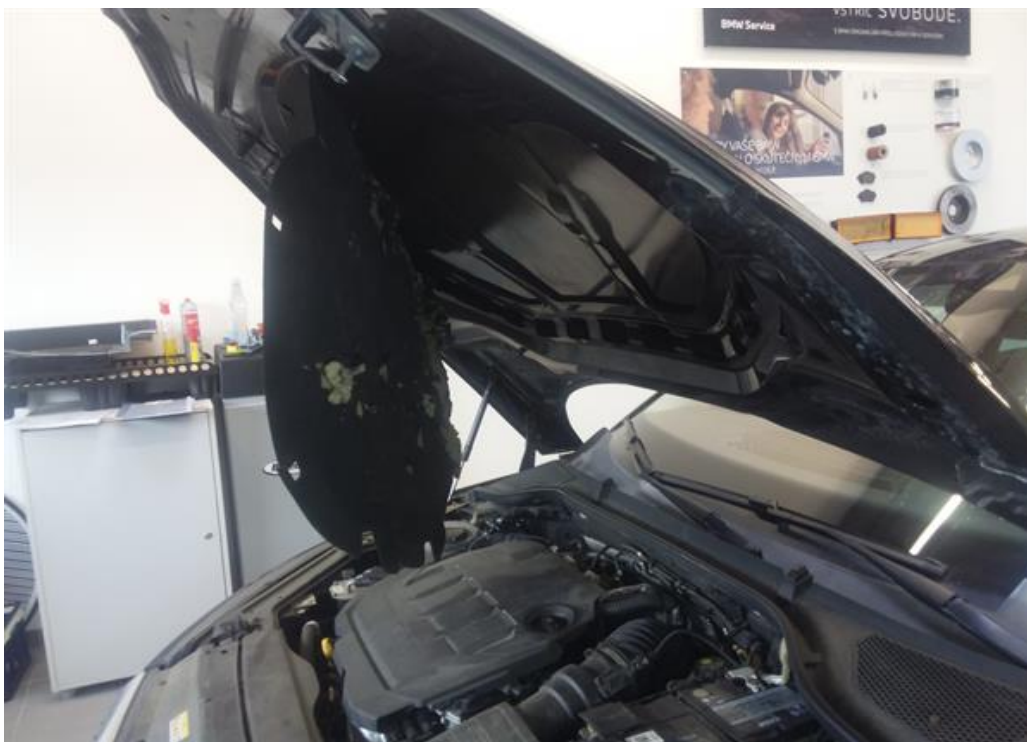
Viz popis k poškození č. 1

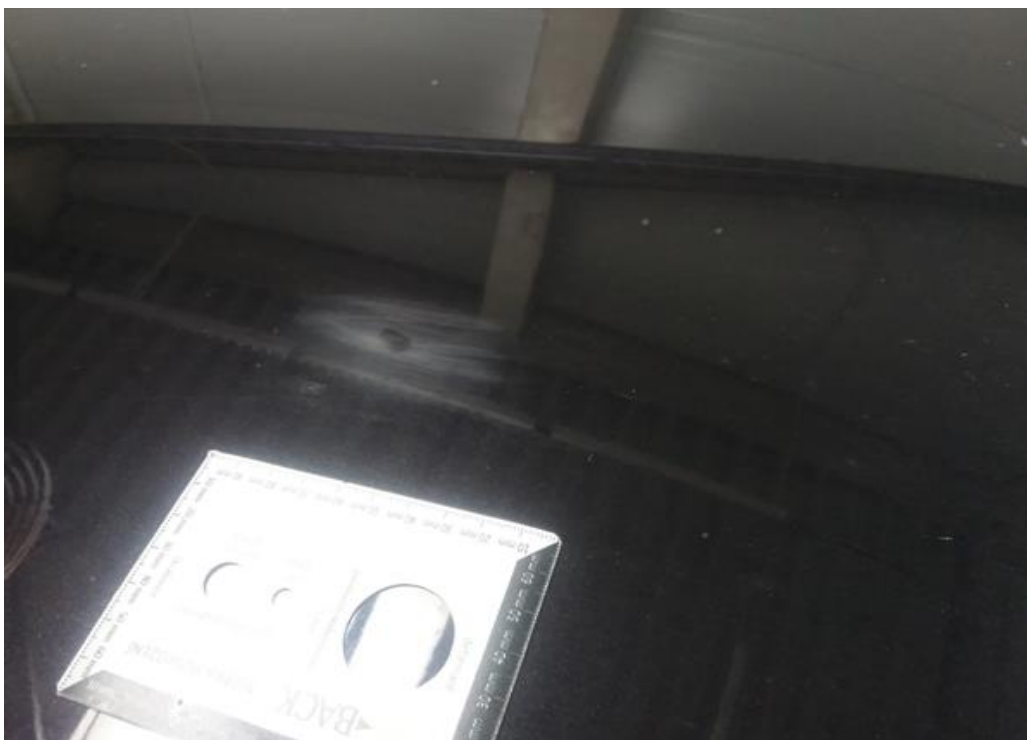
**2**

| 2 | Karoserie | Kapota | Odřeni | Rozleštění | <b>X</b> | 433,50 Kč |

| Oblast vozu | Exteriér | Druh poškození | Odření |
| Část vozu | Karoserie | Způsob opravy | Rozleštění |
| Prvek vozu | Kapota | Akceptovatelnost | Neakceptovatelné |
| | | Náklady na opravu | 433,50 Kč |

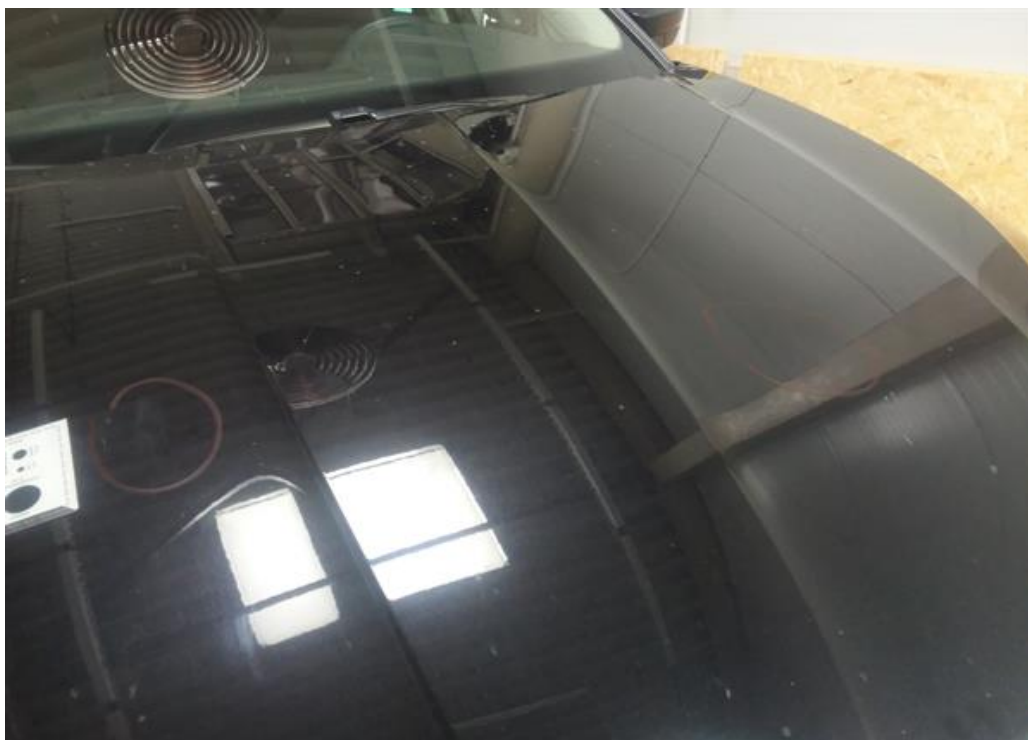
Viz popis k poškození č. 2
