## Výpis z historie vozidla

VIN  
TMBJH7NP9P7038954

Tovární značka  
ŠKODA

Model  
SUPERB

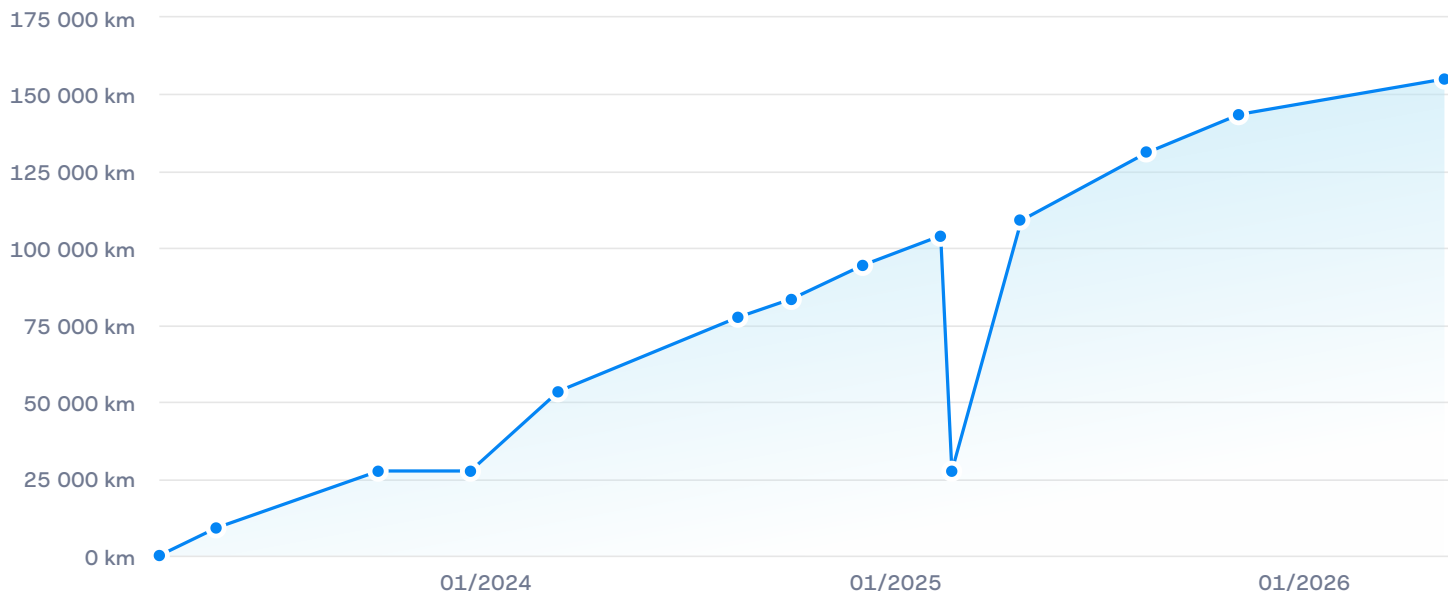
Přehled vývoje stavu tachometru vozidla obsahuje hodnoty získané z dostupných informačních systémů spolupracujících partnerů. Dle vývoje grafu můžete sami posoudit, zda existuje podezření na manipulaci se stavem tachometru či nikoliv.

| | Datum | Stav tachometru | Země | Popis |
|---|---|---|---|---|
| | 02/2025 | 27 500 km | | Záznam tachometru |

Pokud u vozidla není průběžně zaznamenána celá historie kilometrového nájezdu v čase, doporučujeme zkontrolovat záznamy tachometru také v servisní knize, nebo vozidlo nechat zkontrolovat v autorizovaném autoservisu. Tento postup doporučujeme především u vozidel, kde je mezi stavy tachometru časový úsek delší než dva roky.
